ELŐTERJESZTÉS

Tárgy: *Javaslat a „Majosháza, Árpád u. 30. szám alatti orvosi rendelő épület tetőszerkezeti megerősítése, csapadékvíz-elvezető rendszer építése, alapozás megerősítése, valamint nyílászáró-csere és utólagos homlokzati hőszigetelés tervezése, engedélyezése, valamint a kivitelezés műszaki ellenőrzése” tárgyú beszerzési eljárás megindítására*

STATIKUS SZAKÉRTŐI VÉLEMÉNY

TALAJVIZSGÁLATI ÉS GEOTECHNIKAI JELENTÉS

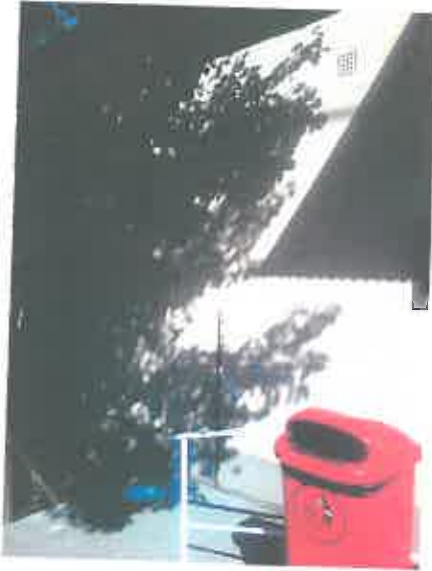
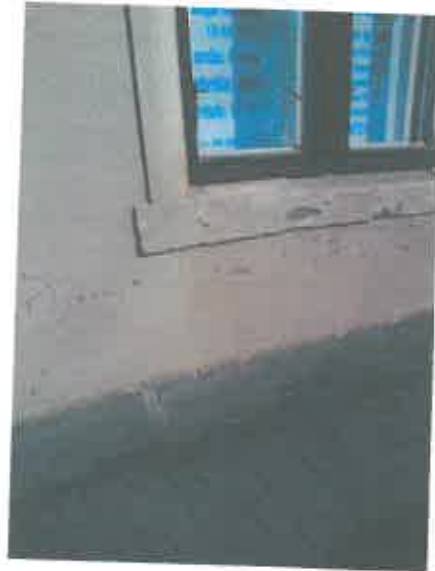
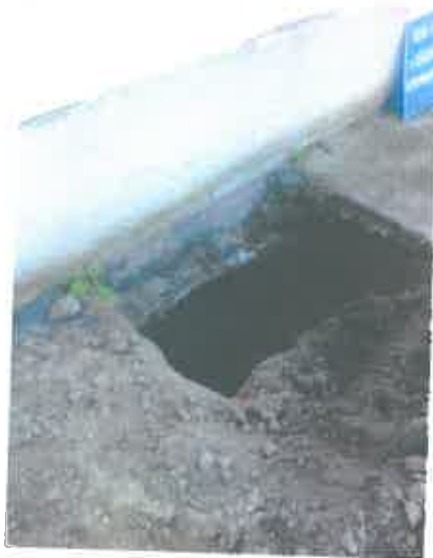
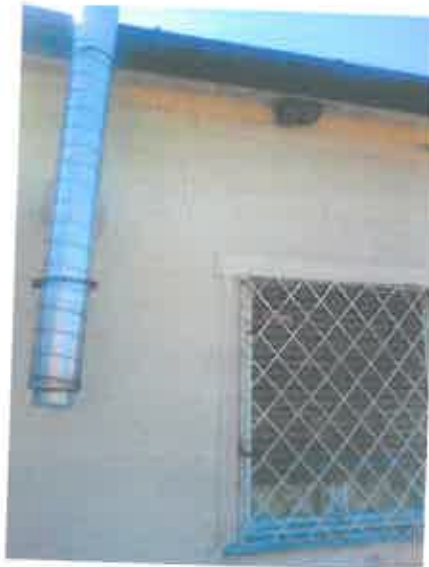
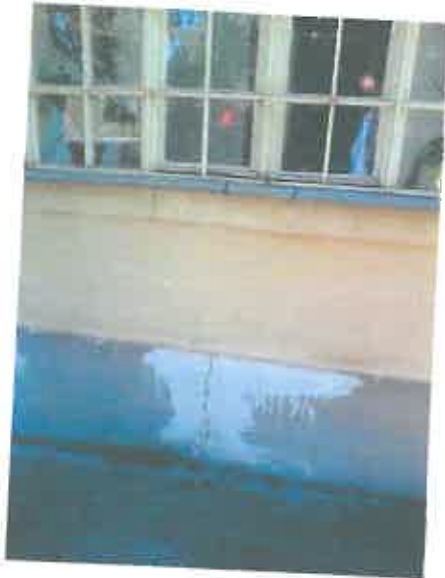
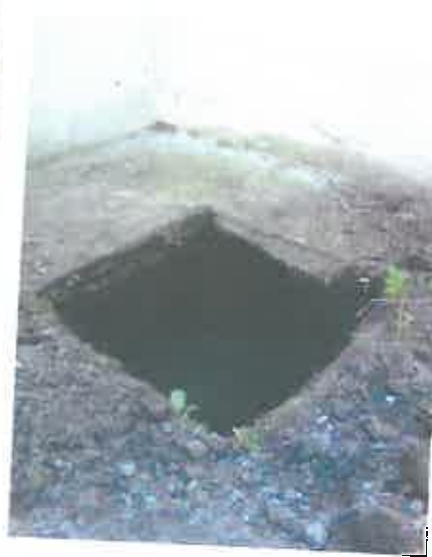
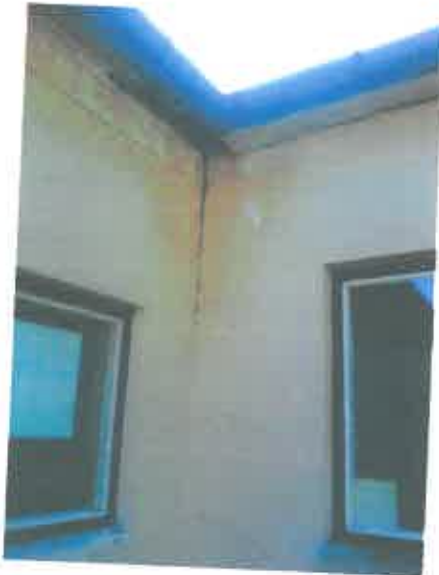
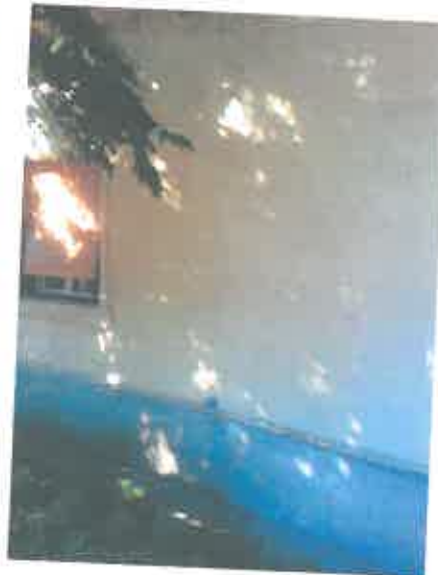
FOTÓDOKUMENTÁCIÓ

Két alapfeltárás készült, mindegyik helyen elfogadható anyagminőségű beton sávalap található, szokványos mélységben, a faltól jelentős kiszélesedés nincs. Az épület legalább három szakaszban készült, mindegyik helyen a szerkezetek teljesen elváltak egymástól. Ezekben a helyeken az alapozás valószínűleg nem folytonos. A falakon több más helyen is található teljesen átmenő repedés, melynek oka egyenlőtlen süllyedés. Az alapozás a talajvizsgálatnál tapasztalt eredményeknek nem megfelelő méretű és kialakítású. A teherviselő talaj ~2,5-3m-es mélységtől jelentkezett, de szilárdsága nagyobb mélységig csak gyenge közepes. A relatív süllyedések várhatóan tovább növekednek az épület közelében elhelyezett emésztő és a tetőfelületről levezetett csapadék épület alá kerülése miatt.

A falak az épület kis terhelése miatt önmagában megfelelőek, valószínűleg tömör és lyukacsos téglából készültek. A falak repedései az általaj gyengesége és a nem megfelelő alapozása miatt jöttek létre.

A vélhetően három szakaszban készült épületnek megfelelően háromféle födém található a falazatokon. A legújabb egységen E-gerendás a szerkezet, itt nem található repedések. A másik két egység G és FF- jelű gerendákkal készült. Az utóbbi födémeknél a gerenda és a bélés elemek csatlakozási vonalai ki vannak repedve. Ez az aránylag ritka osztású gerendázatnak tudható be. A födémek valószínűleg megfelelőek, de jelentősen megterheltek (pl.: székállás oszlopokkal) ezért tehermentesítésük vagy megerősítésük hosszútávon indokolt.

A következő szakasz hagyományos két állószékes L-alakú kontyolt szerkezet, melynek szarufái már valószínűleg részben rovar és gombakárosodással fertőzöttek. Az alkalmazott szarufa keresztmetszetek nagyon kicsik (~10x5/7,5), a székállás oszlopok távolsága egymástól nagyon nagy. A régi konty él gerendája kis keresztmetszetű és nagy a fesztávolsága. Ez a szerkezet statikailag nem megfelelő. Ideiglenesen erősíthető ez a tetőszerkezet rész, de hosszútávon inkább a cseréjét javaslom.

Az épület a jelenlegi állapotában nem baleset és életveszélyes. Ez alól egyedüli kivétel az épület legrégebbi (L-alakú) tetőszerkezete, melynek szabványszerinti állékonysága nem igazolható. Ennek legalább ideiglenes erősítése szükséges. (az erősítés a földemre való több székállással való letámasztása)

Az épület alapozása a mért talajviszonyok szerint állékonyságra megfelelő, de a tapasztalt süllyedések beavatkozás hiányában tovább is aktívak maradnak. Az alapozás javítása valamilyen mélyalapozásos erősítőtechnológiával lehetséges. A földemek jelenlegi funkciójukat képesek ellátni, hosszútávon érdemes tehermentesítő és megerősítő beavatkozásokat alkalmazni. Az alap és földemerősítés után akár az épületre való ráépítés is lehetséges.

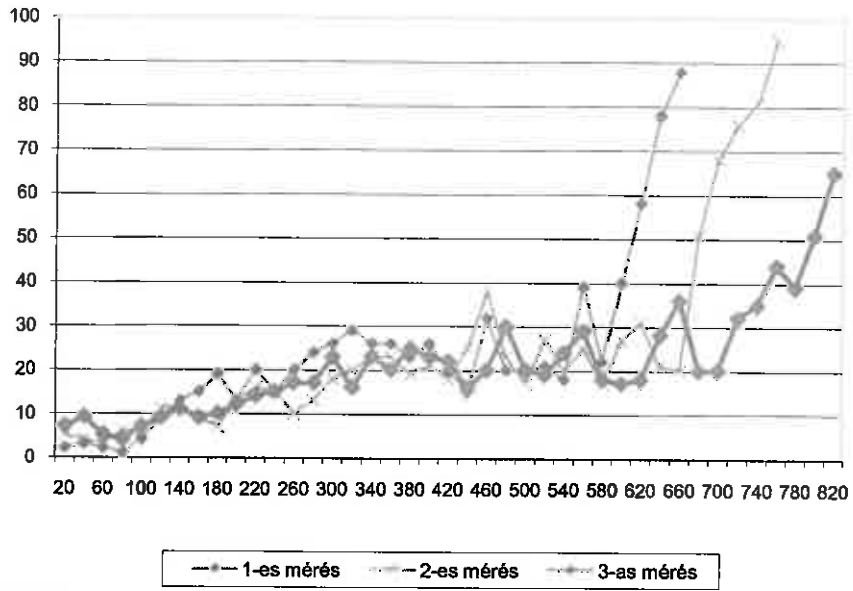
DIN szabvány szerinti dinamikus szondázás
Összehasonlító diagramm 1-3 mérőhely

A szondázásokban, vízszintes és mélységi értelemben is hasonló tömörségek tapasztalhatók. Ezek szerint, a felszíni, kb. 1,1-1,3 m vastag réteg laza/nagyon laza településű. Ez után, kb. 2,0 m mélységig valamelyest emelkednek az ütésszámok, de csak a gyenge közepes értéket érik el. ~2 m-től nevezhetők közepesen

tömörnek a talajrétegek, amely 6,5-7,5 m mélységig ki is tart. Kb. 7 m-től, a talpmélységekig bezáróan már tömörnek nevezhetők a talajrétegek. A szondákban megfigyelhető továbbá, 4,4 m mélységben, egy vékony sávban ütésszám visszaesés, ami a talajvízszint helyzetére utal.
